想定地震動を考慮した既存木造住宅の耐震補強設計と地震観測結果

耐震補強  
常時微動

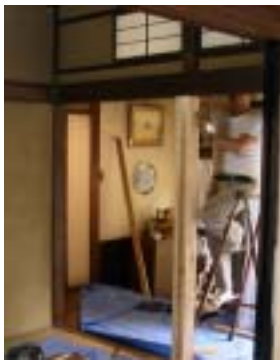
写真 1 柱挿入

考えている。4) 多少の見栄えの悪さは、気にしない。5) 出入りの大工が簡単に補強工事ができるようにサジェッションして欲しい。6) 居ながらで、安くやりたい。又、改修補助は要らない。とのご要望を提示いただき、想定地震動のレベルを考慮して、診断値を 0.7 以上とする補強設計方針とした。実際の工事では現場での作業のしやすさを優先し、1 階 X 方向は構造用合板を全面壁 3P (1P=910mm) と垂壁部 15P、Y 方向は全面壁 4P を真壁に胴縁を介して固定した。その他、縁の下の束と土台を金物で緊結している。

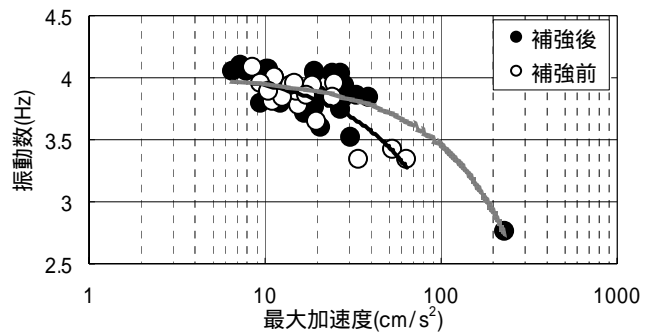
図 3 卓越振動数の振幅依存性

2005 年 8 月中旬まで 50 回余りの地震観測結果が得られている。診断値の低かった X 方向観測波形より卓越振動数を求め、横軸を 2 階最大加速度で表記したのが図 3 である。

小さな応答では 4Hz 前後であったの卓越振動数が、応答が大きくなるとともに 3Hz~2.5Hz 付近まで低下している。図中には近似曲線も記載してあるが、2 階床で 10 cm/s<sup>2</sup> 以下の応答の場合は補強前後で卓越振動数にほとんど差がなく、これを越える応答では補強後のほうが振動数の低下が抑えられ、補強の効果が確認できる。

また、耐震補強前後にわたる地震観測結果では、この建物では微動に近い振幅領域では耐震補強前後の振動数の変化はなく、地動で数十 cm/s<sup>2</sup> 程より補強効果が確認できた。微動計測による建物性能の特定には注意が必要である。
