被害認定調査のための研修用教材「木造住宅被災模型」の開発

そこで本研究では、自治体職員を対象とした研修用の教材として開発した「木造住宅被災模型」を紹介する。

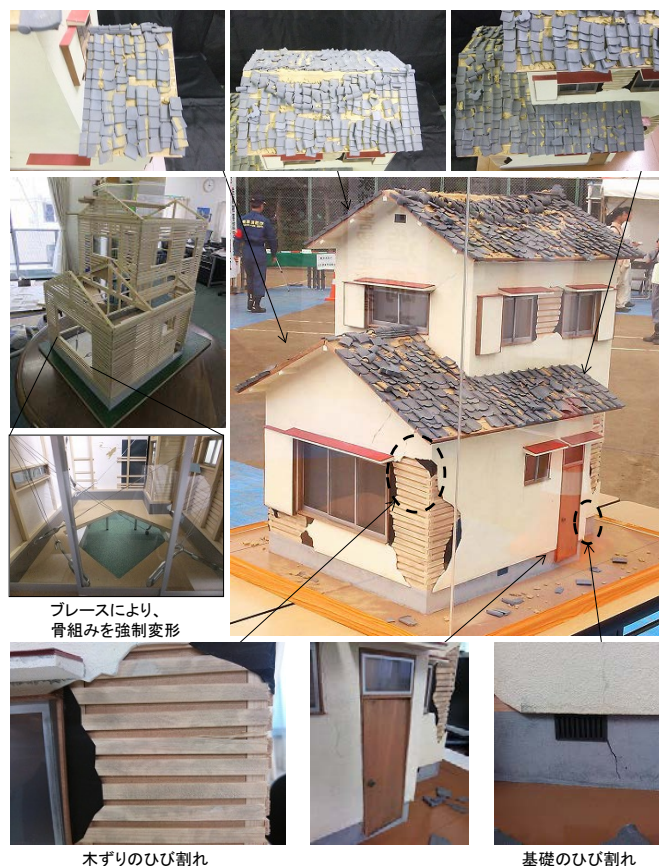
上記の要件に従い、2階建ての在来軸組構造で縮尺比は10分の1の模型を開発した。模型は過去の地震災害における木造住宅の被害などを参考に、壁や基礎のひび割れや剥落を再現した。瓦のずれや割れ、落下を再現するため、3Dプリンターにて約500枚以上の瓦を造形し、一枚ずつ屋根面に固定させている。模型の外観を図1に、主な仕様を表1に示す。

図1 木造住宅半壊模型 写真(南東面)

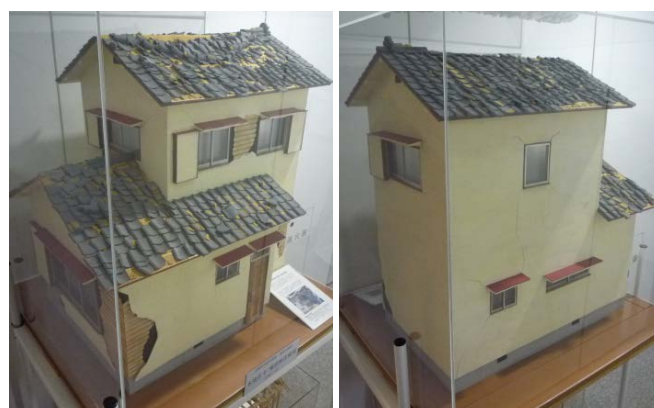
図 2 模型外観 (左: 南東面, 右: 北西面)

実際の被害認定調査では、隣家や他の建造物の影響で建物全体を確認できないことも多い。住家全体で判定するケースや住家のうち目視できる一部の面で判定せざるを得ないケースなど、異なる想定でのトレーニングを実施するのが望ましい。これを実現するため、開発した模型は平面の剛性に偏りがある（偏心している）設計とし、南東面は大規模半壊に、北西面は一部損壊に、建物全体では半壊と判定されることを目標とした。作成した模型の南東面、北西面をそれぞれ図 2 に示す。南東角の柱が最も大きく変位し、ねじれるような挙動を示して半壊に至った様子を、壁面の剥落箇所や瓦のずれ具合などで表現した。また、被災度の判定には、住家の傾斜が大きく影響してくる。1/10 の縮尺では、持ち運びの衝撃や湿気などの外的要因で模型の傾斜角が変わってしまう恐れがあるため、建物内部のブレースを調整し、傾斜量を調節できるように工夫している。

設計通りの被災程度が再現されているか判断するために、内閣府指針に従い模型の損害割合を算定した。その結果を表 2 に示す。開発した模型は、外観から柱を確認できないものとしたため、内閣府の判定手法に基づいて壁の損傷率を柱の損傷率として算定している。建物の傾斜や各部位の損害割合から南東面、北西面、建物全体の損害割合を算定したところ、目標とした被害認定結果が得られることを確認した。
